## ESTUDO DO TIPO DE AÇO ATRAVÉS DA ANÁLISE MICROESTRUTURAL

XIII Congresso de Engenharias

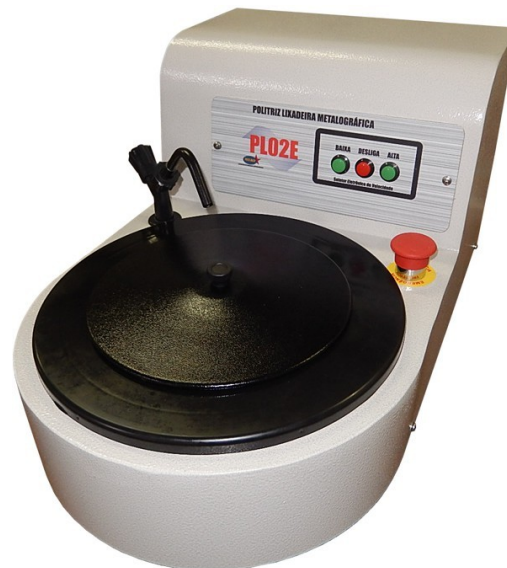
Figura 1 – Politriz metalográfica

Primeiramente, as amostras de aço foram embutidas em baquelite utilizando-se uma prensa térmica. Em seguida foi realizado o polimento da superfície das amostras em politrizes. Foram utilizadas 3 lixas de granulações 600, 800 e 1200. Após cada lixamento era invertida a posição de deslize da lixa sobre a superfície em 90°. Esse procedimento foi repetido com as 2 amostras e por fim foi realizado um último procedimento de polimento com alumina antes dos corpos serem submetidos ao ataque químico para que a superfície da microestrutura fosse revelado. Enfim, as amostras foram encaminhadas para microscópios

e microdurômetros para aferição de dados e observação.
